安平町社会教育施設等長寿命化計画
(案)

令和 4 年 2 月現在
安平町教育委員会

(2) 施設の劣化状況調査

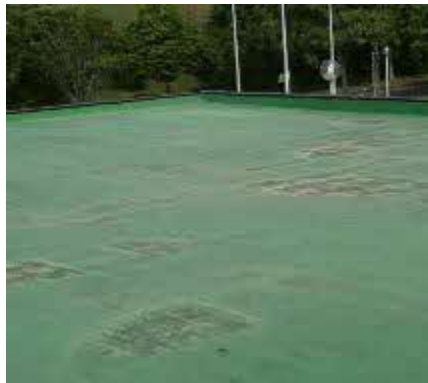
1: 屋上防水の状況

部分的な劣化が見られる

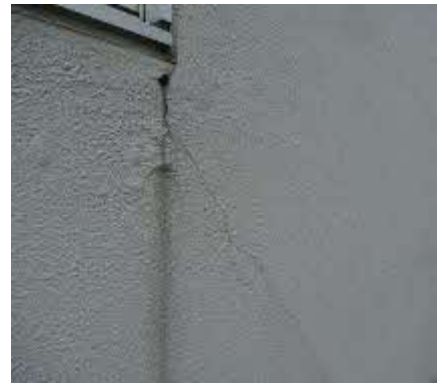
2: 外壁の状況

外壁の亀裂とともに塗装の剥離が見られる

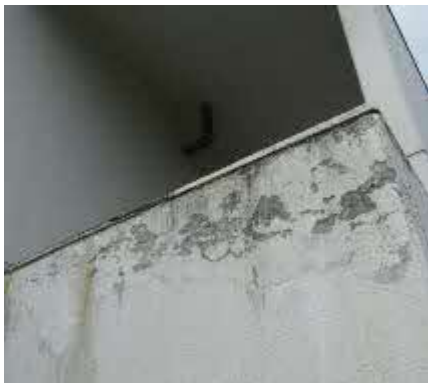
3: 外壁の状況（屋外階段）

階段腰壁部で広範囲な塗装剥離が見られる

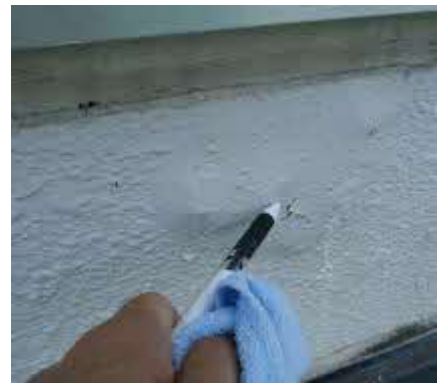
4: 外壁塗装の状況

外壁の亀裂に伴う塗装の亀裂と雨水の侵入等による塗装剥離（膨れ）が見られる

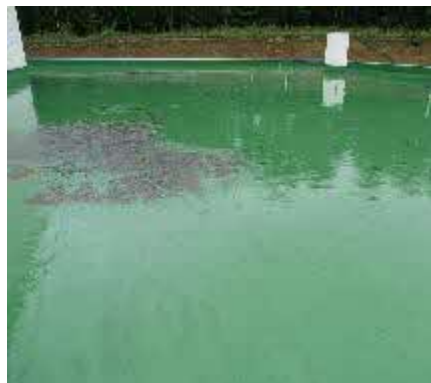
1: 屋上防水の劣化

部分的な劣化が見られる

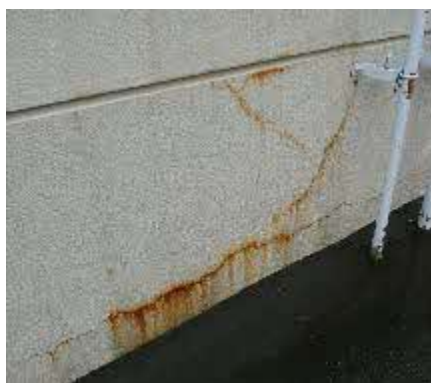
3: 外壁の状況

外壁のひび割れの状況、ひび割れ内部より錆じるが滲みだしている

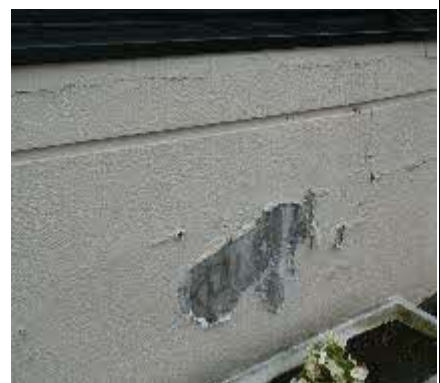
4: 外壁の状況

施設正面ガラスウォール腰壁、外壁及び塗装面の亀裂に伴う塗装剥離が見られる

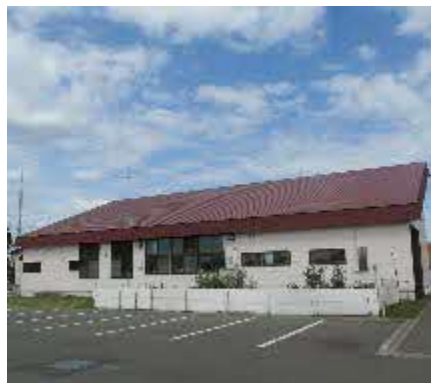
1: 屋根の状況

既存棟の屋根の状況、平成23年に塗装改修が行われ概ね良好な状況

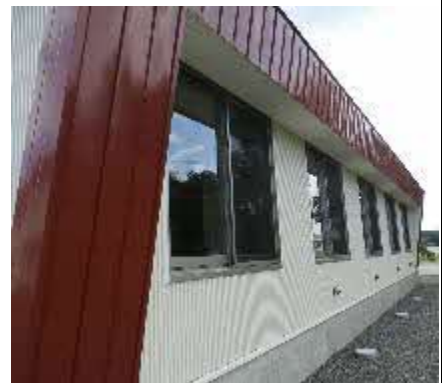
2: 屋根の状況

平成29年に行われた増築部の屋根の状況。劣化等無く概ね良好な状況

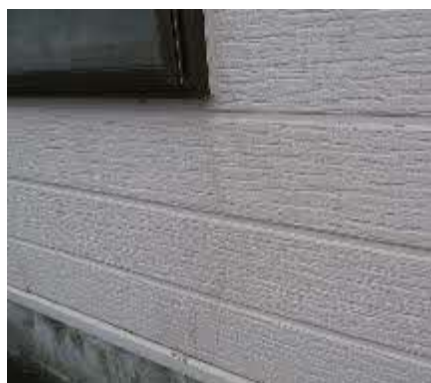
3: 外壁の状況

亀裂補修された外壁の状況

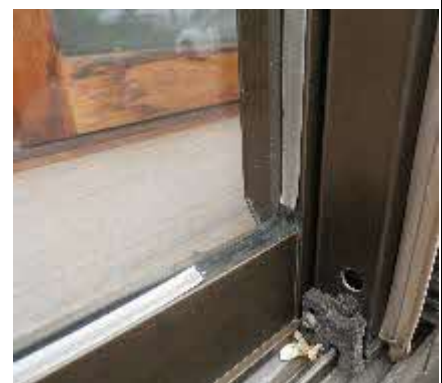
4: サッシ廻りの状況

サッシのシールは経年劣化による破損（切断）が複数箇所で見られる。

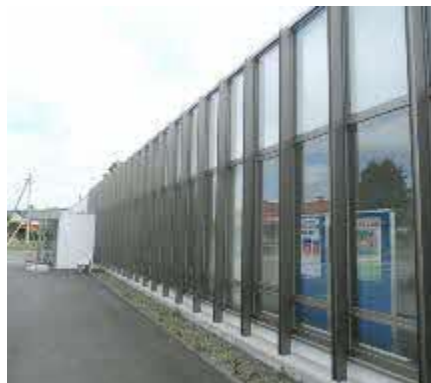
1: サッシの状況

施設正面のサッシの状況、破損等は無く概ね良好な状況

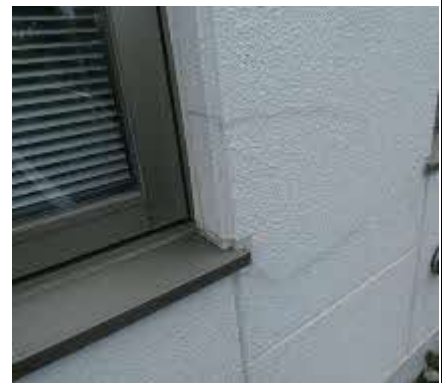
2: 外壁の状況

サッシ周辺の外壁の亀裂。複数箇所で見られる

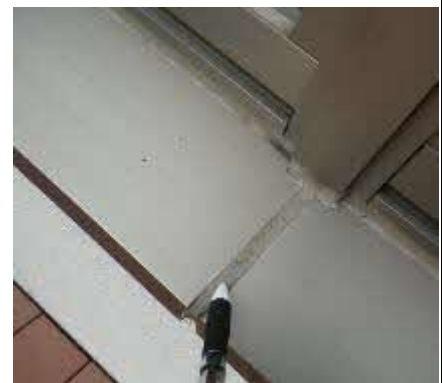
4: サッシ廻りの状況

サッシ廻りのコーキングは硬化等は無く、概ね良好な状況

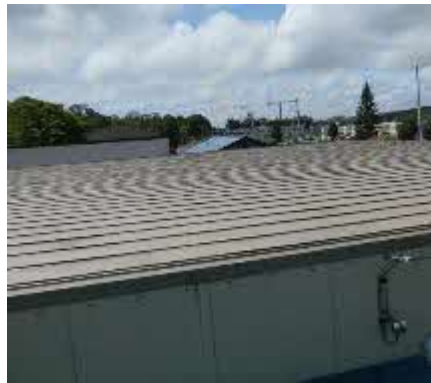
1: 屋根の劣化

屋根板金 (塗装) は経年劣化が見られる

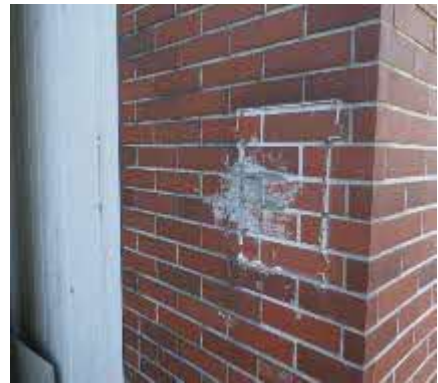
2: 外壁の状況

外壁の煉瓦タイルの一部に劣化 (破損) が見られる

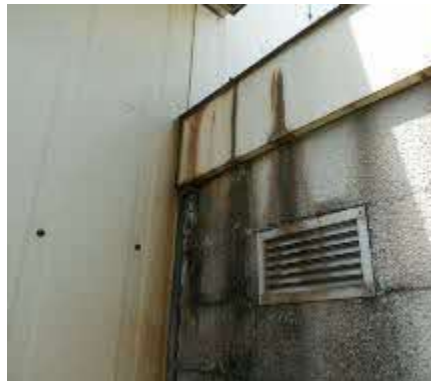
3: 外壁の状況

ボイラー室の外壁の状況、屋根からの錆汁による汚れが見られる

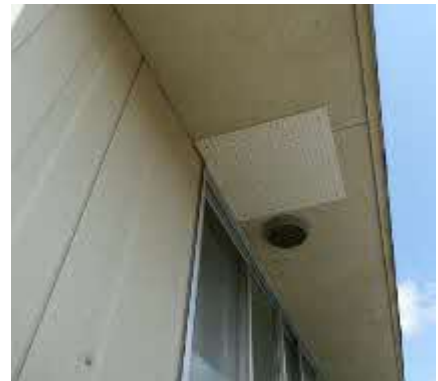
4: 軒天の状況

軒天の一部に破損による修繕跡が見られる

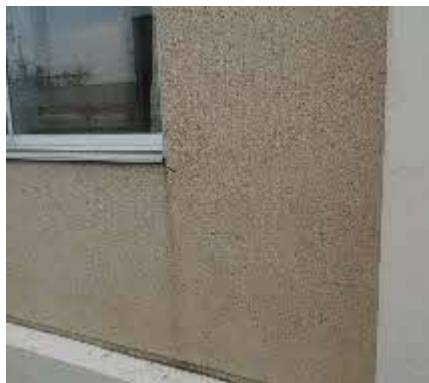
1:外壁の状況

外壁窓周辺部に放射状の亀裂が複数箇所で見られる

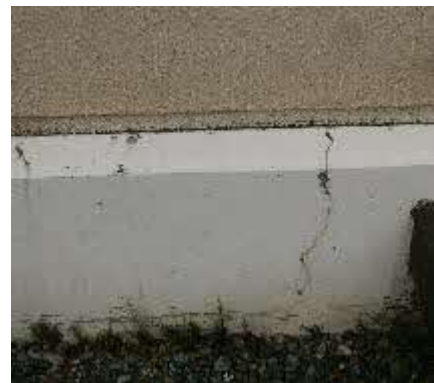
2:外壁の状況

外壁基礎部分に亀裂が複数箇所で見られる

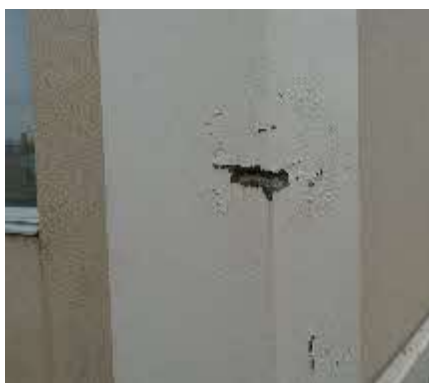
3:外壁の状況

柱部分の一部にカケが見られる

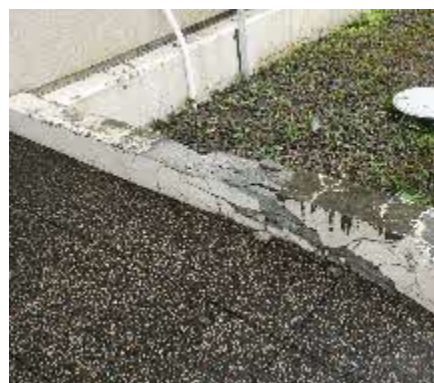
4:出入口付近の状況

エントランスポーチ袖壁部コンクリートに破損が見られる

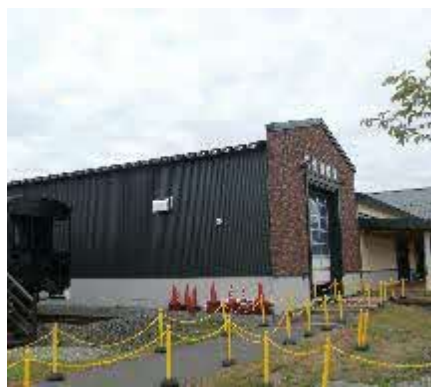
1:外壁の状況

外壁の状況、破損等は無く良好な状況

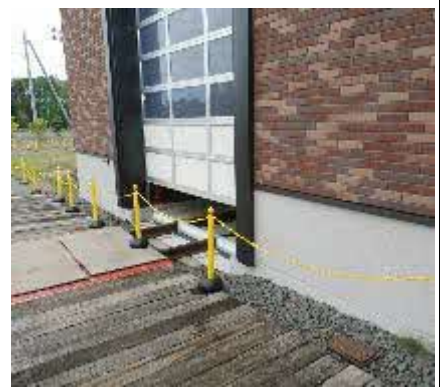
2:外壁の状況

外装材、基礎立ち上がり部含め、破損等は無く良好な状況

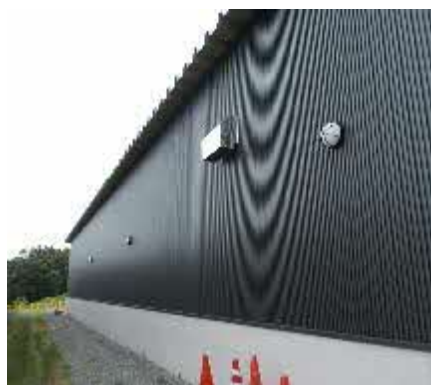
3:外壁の状況

外壁（鋼板）の状況、破損等は無く良好な状況

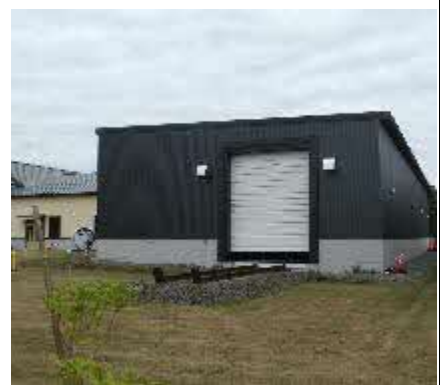
4:外壁（西面）の状況

施設西面の状況、収蔵列車の搬出入用の建具（シャッター）含め良好な状況

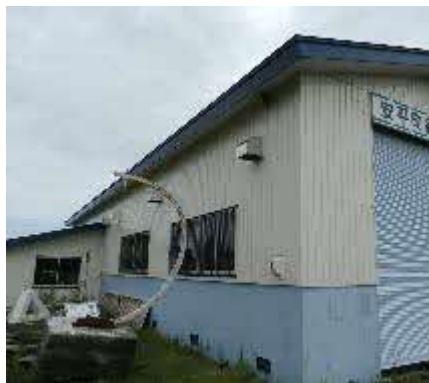
1:外壁の状況

外壁（板金壁）の状況、目立つ破損等は無く、概ね良好な状況

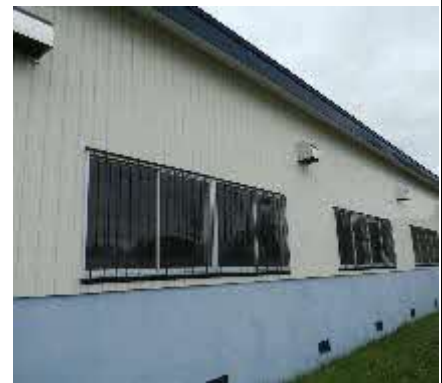
2:外壁(サッシ)の状況

施設東面の外壁とサッシの状況、破損等は無く概ね良好な状況

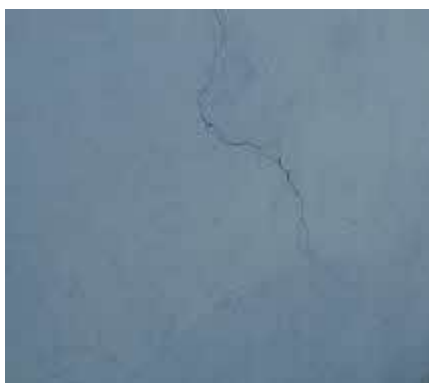
3:外壁(腰壁)の状況

外壁のコンクリートによる腰壁の状況、一部亀裂が見られる。

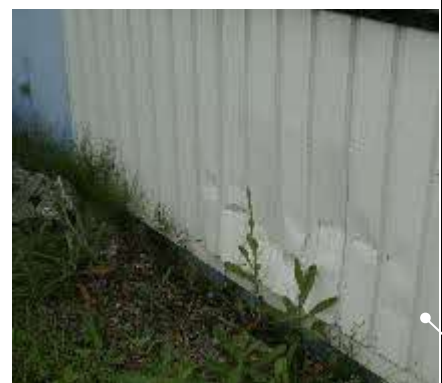
4:外壁(板金)の状況

施設後部西側の板金壁の一部にへこみが見られる。(落雪等による影響)

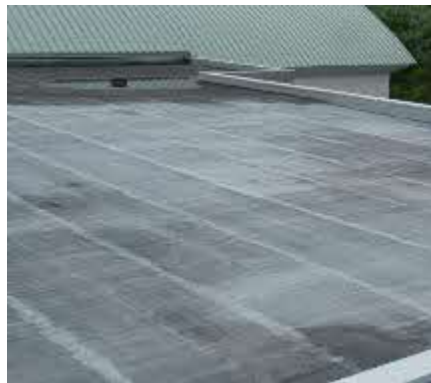
1:屋上防水の状況

管理棟屋上防水の状況、表面に経年劣化等は見られるものの破損（破れ）等は無く、概ね良好な状況

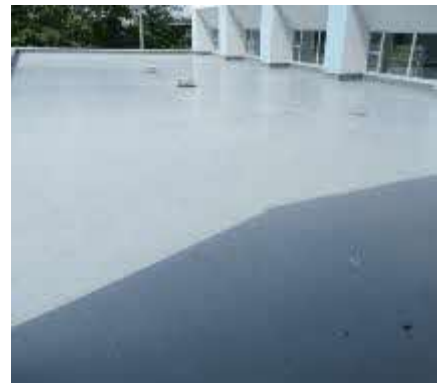
2:屋上防水の状況

プール棟屋上防水の状況、劣化等は無く概ね良好な状況

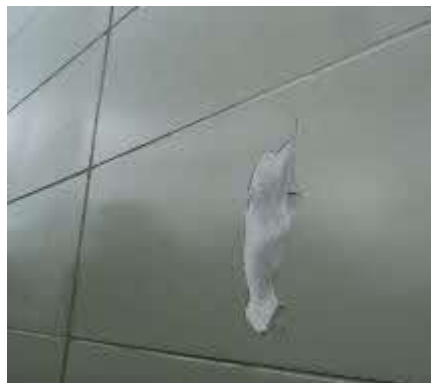
3:外壁の状況

管理棟外壁の状況、外壁パネルの一部に塗装剥離が見られる

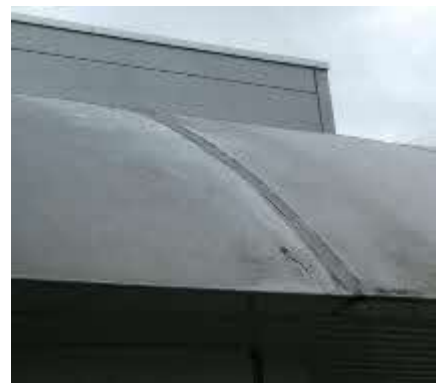
4:メインエントランス屋根の状況

屋根板金面やコーキングに経年劣化が見られる

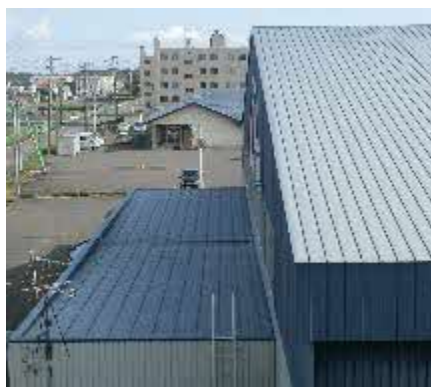
1:屋根の状況

部分的な経年劣化が見られるものの破損等は見られない

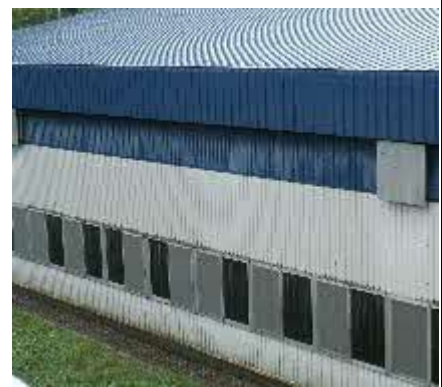
2:外壁の状況

経年劣化や壁面の汚れ等は見られるもの破損等は無し

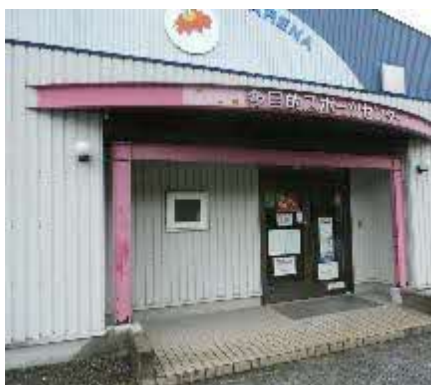
3:エントランスの状況

施設正面のエントランスの状況、破損等は見られない

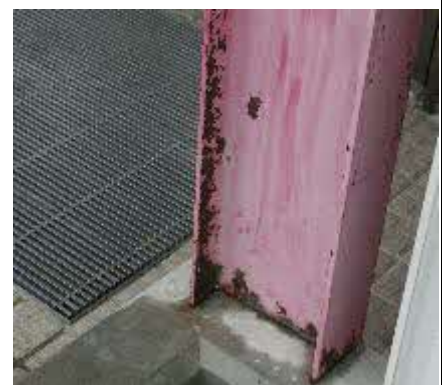
4:エントランス (H 鋼)の状況

エントランスのデザイン柱、H鋼は部分的に錆等劣化が見られる

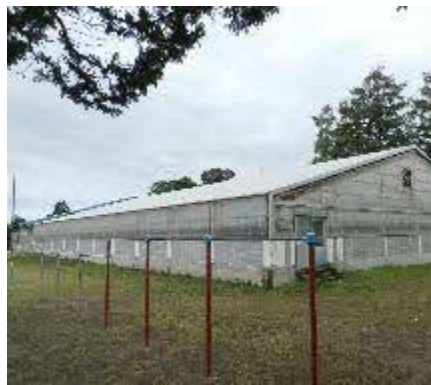
1: プール外装材の状況

部分的な劣化が見られる

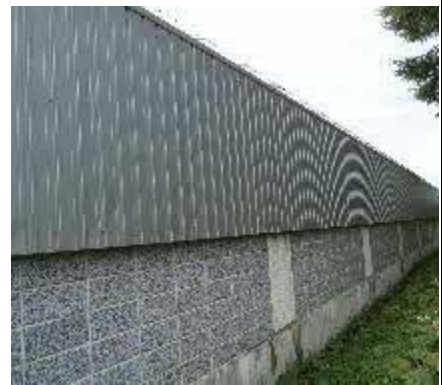
2: 屋根の状況

経年劣化や一部歪み等が見られる

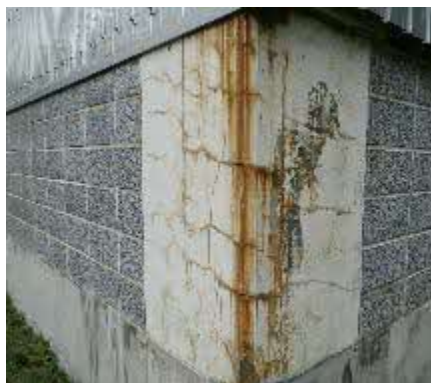
3: 外壁の状況

鉄骨柱を覆うモルタルは経年劣化によるクラックが全体的に見られる

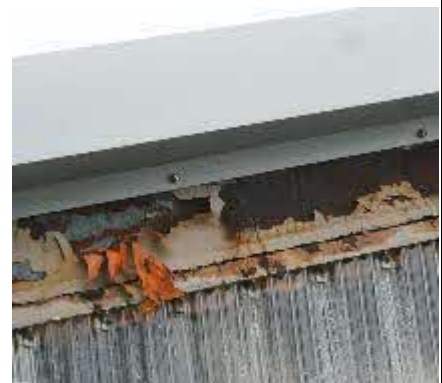
4: 鉄骨部材の状況

補鉄骨による屋根部材、塗装剥離と錆が広範囲に見られる

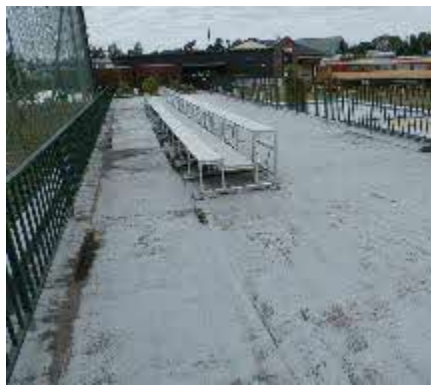
1: 屋上防水の劣化

部分的な劣化が見られる

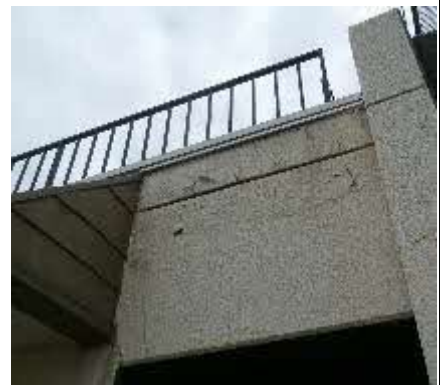
2: 外壁の状況

塗装の剥離が複数箇所で見られる

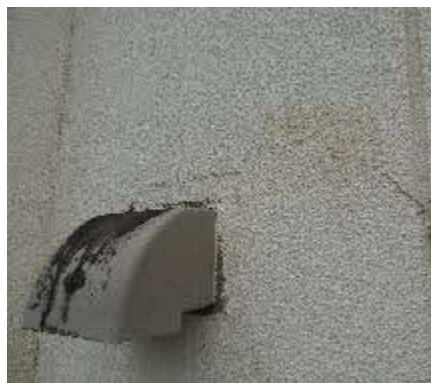
1: 外壁の状況

フード周辺の外壁の亀裂、複数箇所で見られる

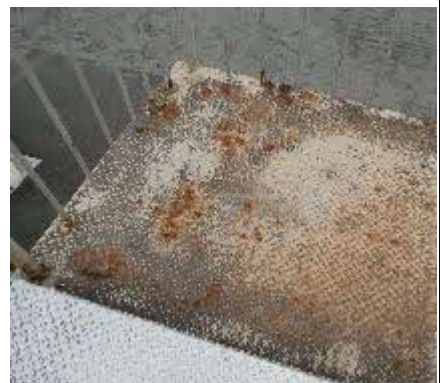
2: 屋外階段の状況

上部観覧席用の屋外階段、経年劣化による錆が広範囲で見られる

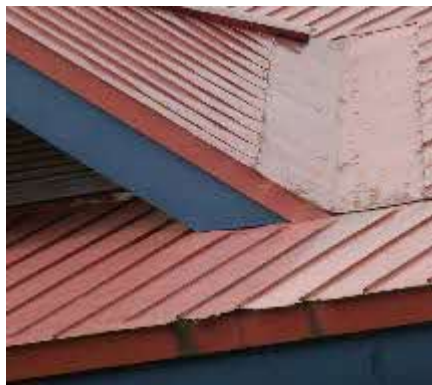
1: 屋根の状況

部分的な経年劣化や錆が見られる

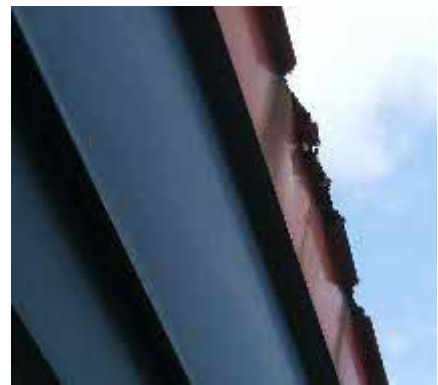
2: 屋根の状況

軒先の状況、錆による腐食が見られる

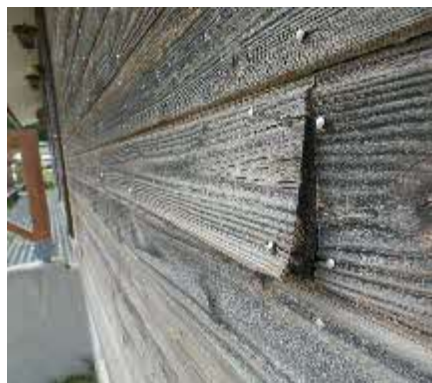
1: 外壁の状況

施設南面木壁のそりによる浮きが見られる

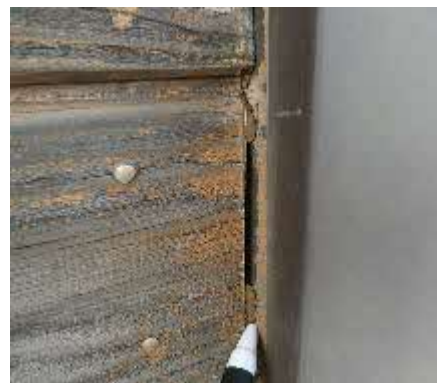
2: 外壁の状況

外壁コーキングの硬化と剥離が見られる

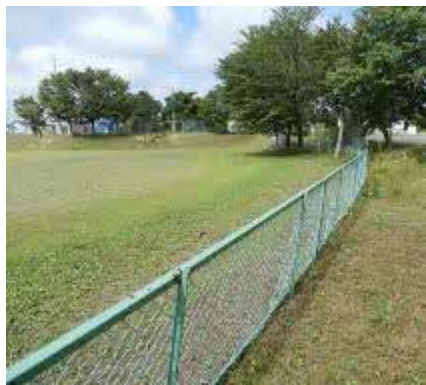
1:グラウンド周辺フェンスの状況

フェンスは全体的に経年劣化が見られる

※経年劣化による錆や変形が見られる道路側フェンス等は早急に点検が必要

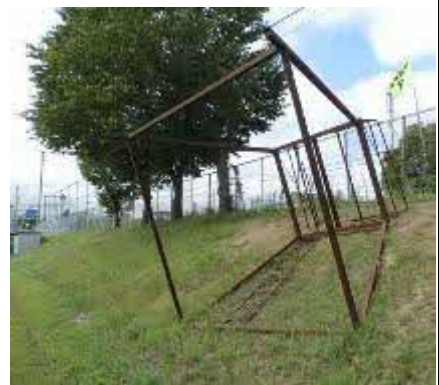
4:グラウンド周辺の状況

工作物等が放置されている

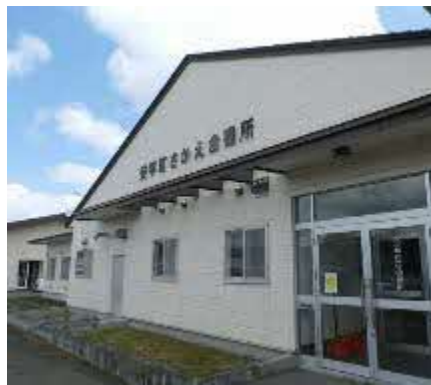
1:外壁の状況

一部、経年劣化が見られるが、破損等は見られない

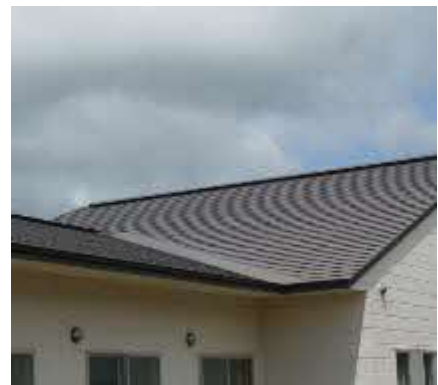
2:屋根の状況

破損等は無く概ね良好な状況

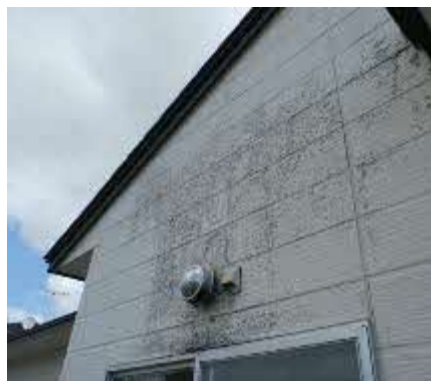
3:外壁の状況

浴室面の外壁の状況、冬季など水蒸気の凍結による外壁の劣化が見られる

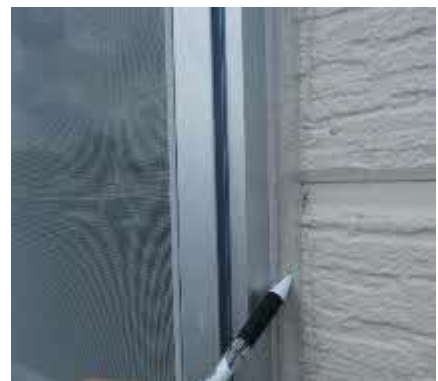
4:サッシ廻りの状況

サッシ及びコーキングは硬化等無く概ね良好な状況
