# 経営比較分析表（令和3年度決算）

北海道 安平町

業務名	業種名	事業名	類似団体区分	管理者の情報
法適用	水道事業	末端給水事業	A8	非設置
資金不足比率(%)	自己資本構成比率(%)	普及率(%)	1か月20m <sup>3</sup> 当たり家産料金(円)	
-	52.31	88.55	4,590

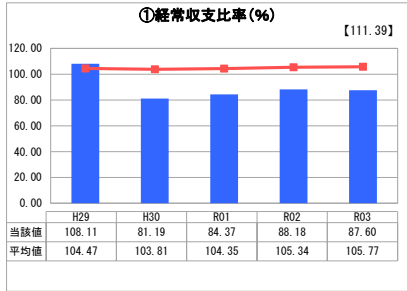
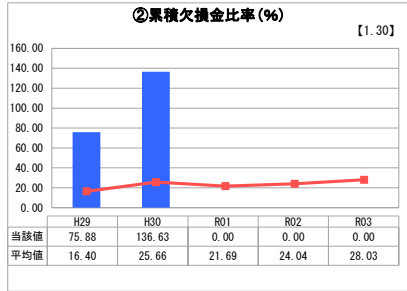
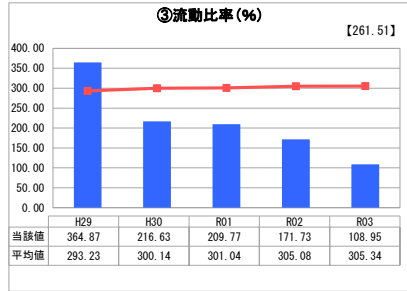
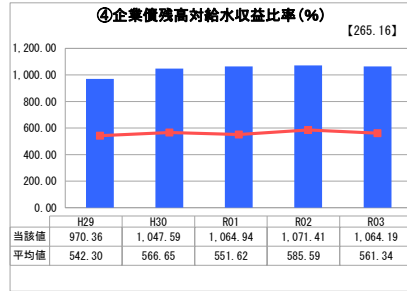
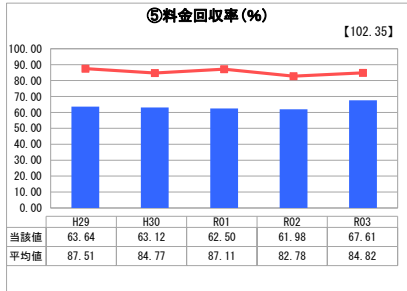
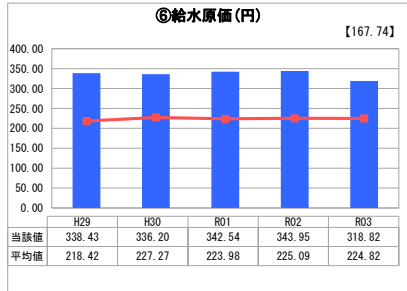
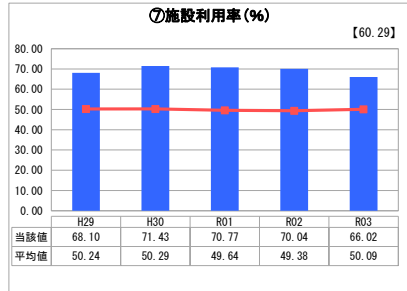
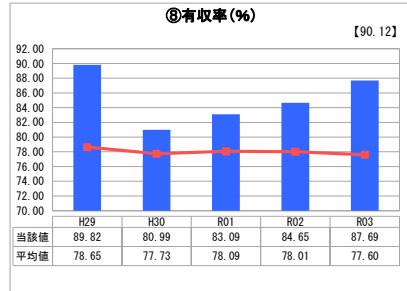
## 1. 経営の健全性・効率性

経常収支比率は100%を下回っており、給水収益および一般会計からの繰入金等の収益だけでは維持管理費を賄っていない状況にあります。当町においては市街地が分散していることもあり給水原価が類似団体に比べ割高となっております。これを料金収入のみで賄うことは困難であり、一般会計からの繰入れが必要不可欠な財源となります。現時点では基準内の繰入れのみを実施しておりますが、経営安定のために基準外の繰入れを検討しなければなりません。

安平町水道ビジョンを平成28年に策定しておりますが、平成30年発生した北海道胆振東部地震の影響が大きく計画の見直しが必要となっております。また、震災によって漏水量が増大しておりますが、漏水調査を実施することによって有収率が回復傾向にあります。

管路や施設の耐震化を進めながら、施設の統廃合を含めた効率的な施設運営をしていくことで、各指標の改善に努めていきます。

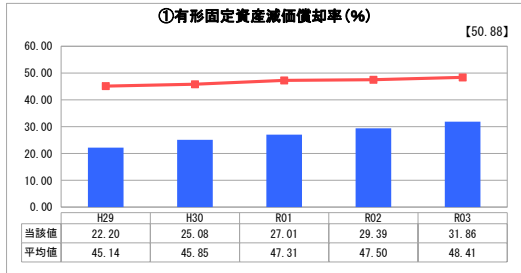
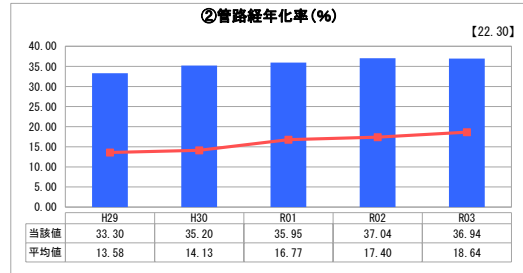
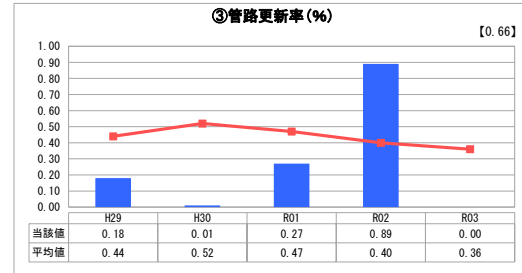
## 2. 老朽化の状況

管路の経年比率は高止まりしており、老朽化した管路も多く存在していることから震災が起因となる漏水事故が現在も発生しており、効果的な漏水調査の実施が重要となっております。漏水による損失と調査費用のバランスを考慮しながら漏水調査を実施し有収水量を上げていくように努めます。

また、修繕および更新が必要な管路が年々増加していることから、優先順位を検討しながら更新作業(耐震化)を進めていきます。

当町の水道事業は、地理的条件からも給水原価が割高となり管路の老朽化も著しい状況にあります。この状況に加えて震災の影響による漏水事故が現在も発生しております。
