安平町社会教育施設等長寿命化計画
(案)

令和 4 年 2 月現在
安平町教育委員会

(2) 施設の劣化状況調査

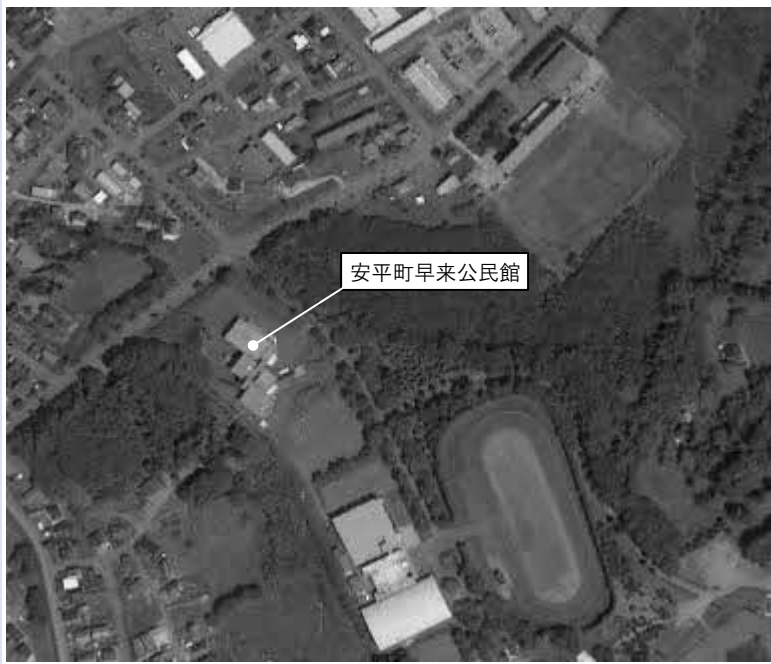
1: 屋上防水の状況

部分的な劣化が見られる

外壁の亀裂とともに塗装の剥離が見られる

階段腰壁部で広範囲な塗装剥離が見られる

外壁の亀裂に伴う塗装の亀裂と雨水の侵入等による塗装剥離（膨れ）が見られる

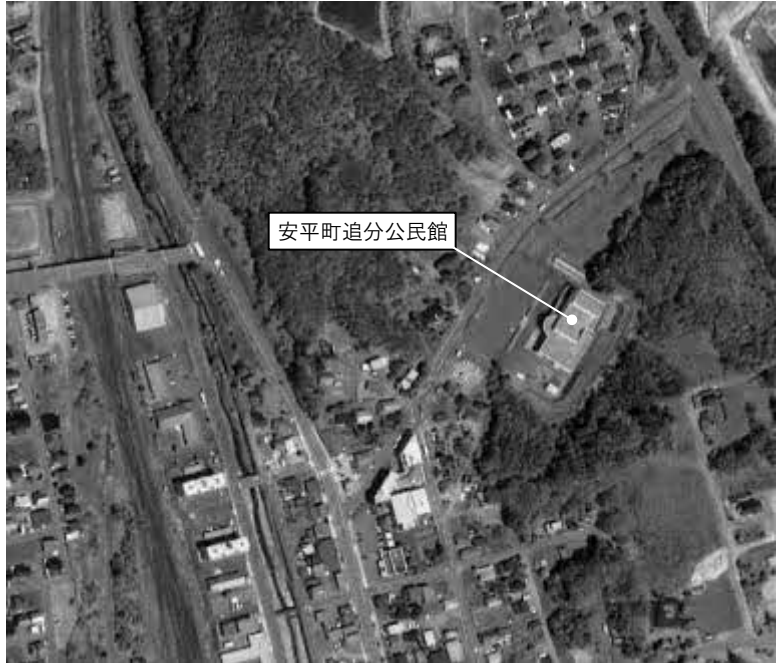
1: 屋上防水の劣化

部分的な劣化が見られる

屋上防水ドレン周りの状況、日常的に清掃されており、良好な管理状況に保たれている

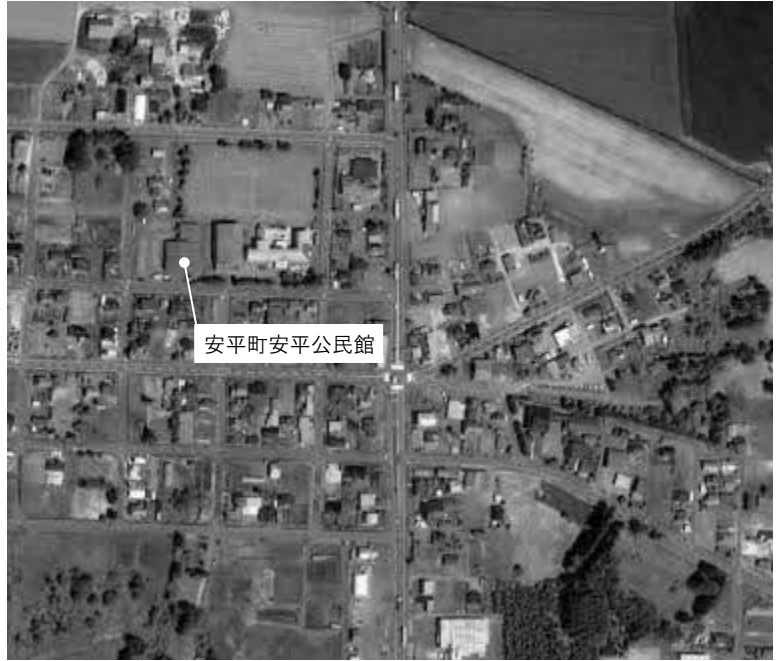
1: 屋根の状況

平成29年に行われた増築部の屋根の状況。劣化等無く概ね良好な状況

亀裂補修された外壁の状況

サッシのシールは経年劣化による破損（切断）が複数箇所で見られる。

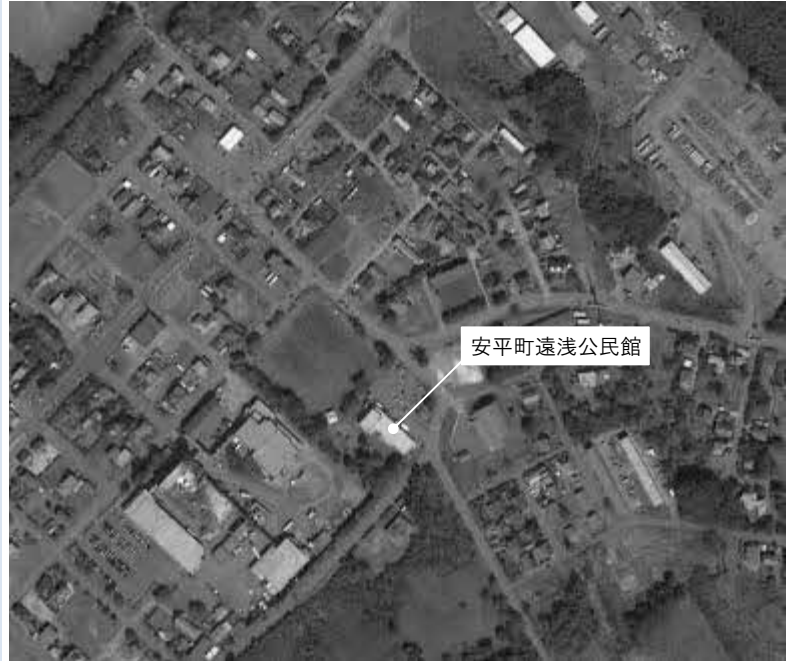
1: サッシの状況

施設正面のサッシの状況、破損等は無く概ね良好な状況

サッシ周辺の外壁の亀裂。複数箇所で見られる

テラス木柵設置部の錆汁

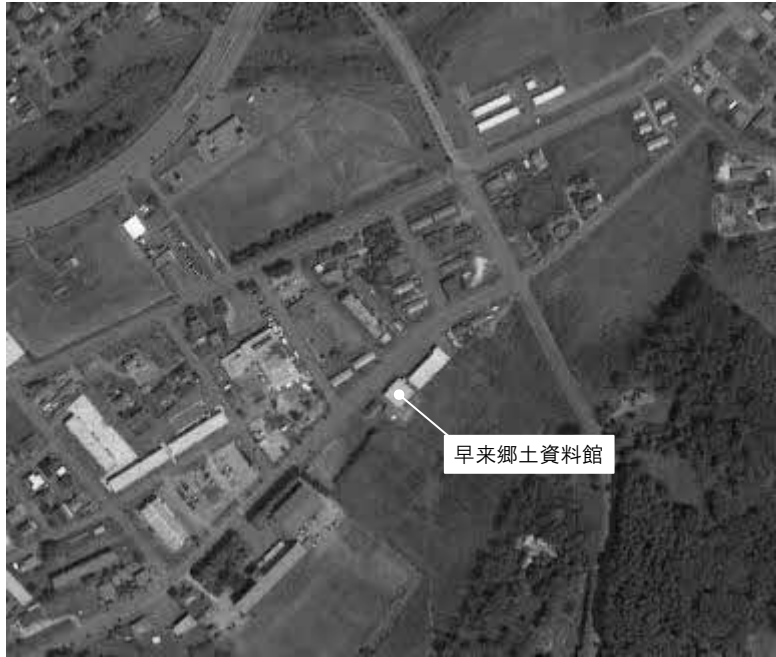
1: 屋根の劣化

屋根板金 (塗装) は経年劣化が見られる

外壁の煉瓦タイルの一部に劣化 (破損) が見られる

軒天の一部に破損による修繕跡が見られる

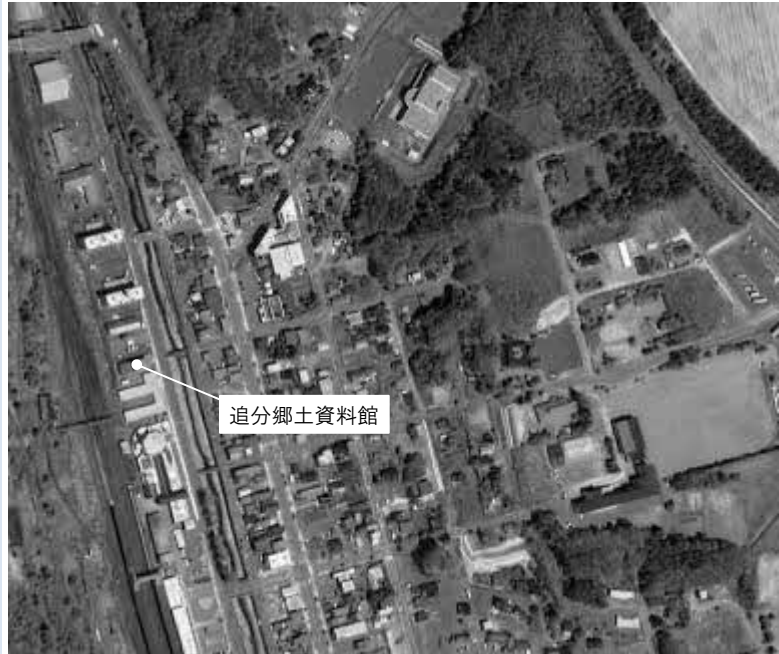
1:外壁の状況

外壁窓周辺部に放射状の亀裂が複数箇所で見られる

外壁基礎部分に亀裂が複数箇所で見られる

エントランスポーチ袖壁部コンクリートに破損が見られる

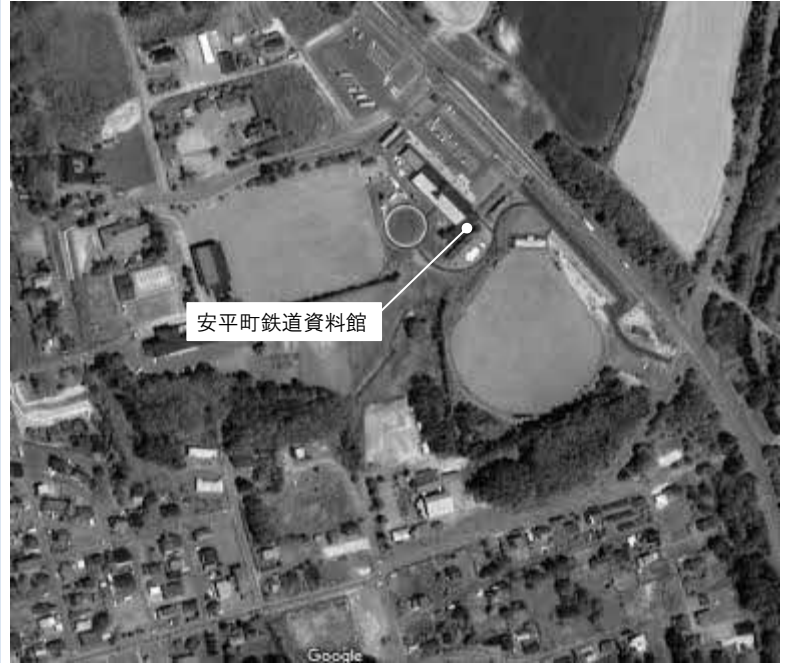
1:外壁の状況

外壁の状況、破損等は無く良好な状況

外装材、基礎立ち上がり部含め、破損等は無く良好な状況

外壁（鋼板）の状況、破損等は無く良好な状況

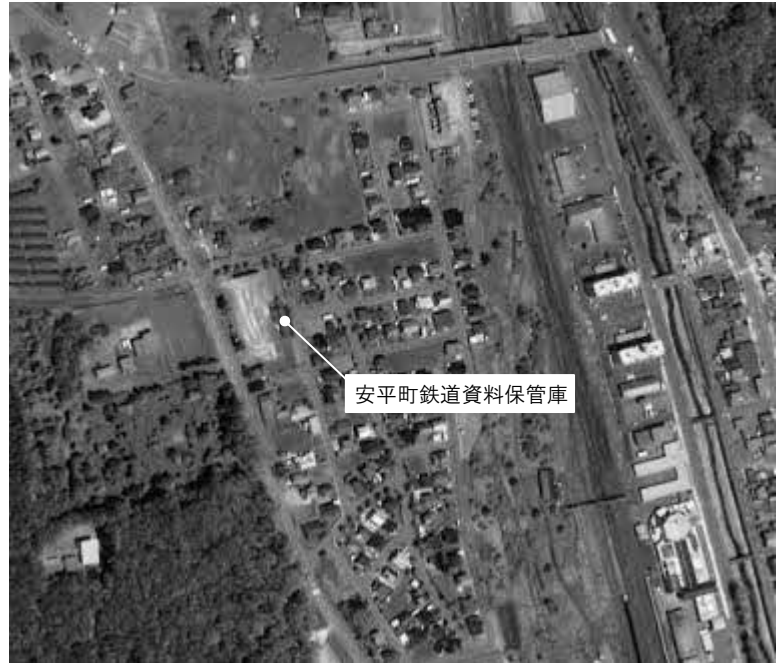
1:外壁の状況

外壁（板金壁）の状況、目立つ破損等は無く、概ね良好な状況

施設東面の外壁とサッシの状況、破損等は無く概ね良好な状況

外壁のコンクリートによる腰壁の状況、一部亀裂が見られる。

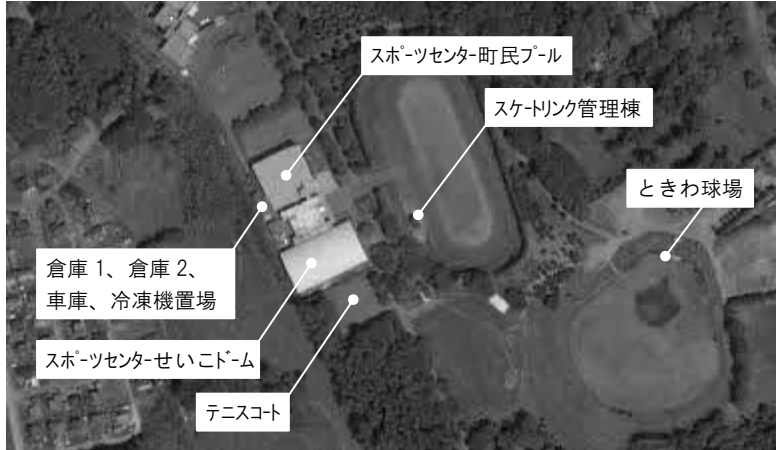
1:屋上防水の状況

管理棟屋上防水の状況、表面に経年劣化等は見られるものの破損（破れ）等は無く、概ね良好な状況

プール棟屋上防水の状況、劣化等は無く概ね良好な状況

管理棟外壁の状況、外壁パネルの一部に塗装剥離が見られる

屋根板金面やコーキングに経年劣化が見られる

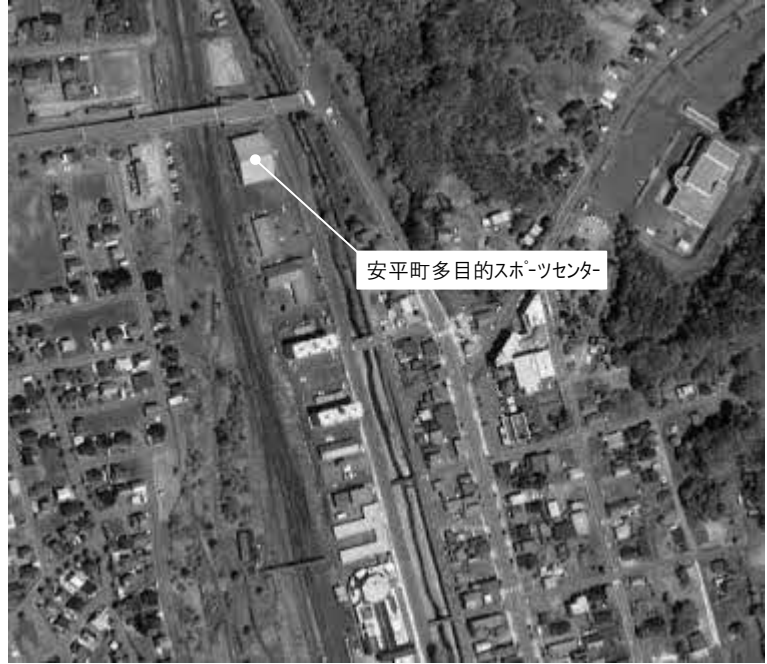
1:屋根の状況

部分的な経年劣化が見られるものの破損等は見られない

経年劣化や壁面の汚れ等は見られるもの破損等は無し

施設正面のエントランスの状況、破損等は見られない

エントランスのデザイン柱、H鋼は部分的に錆等劣化が見られる

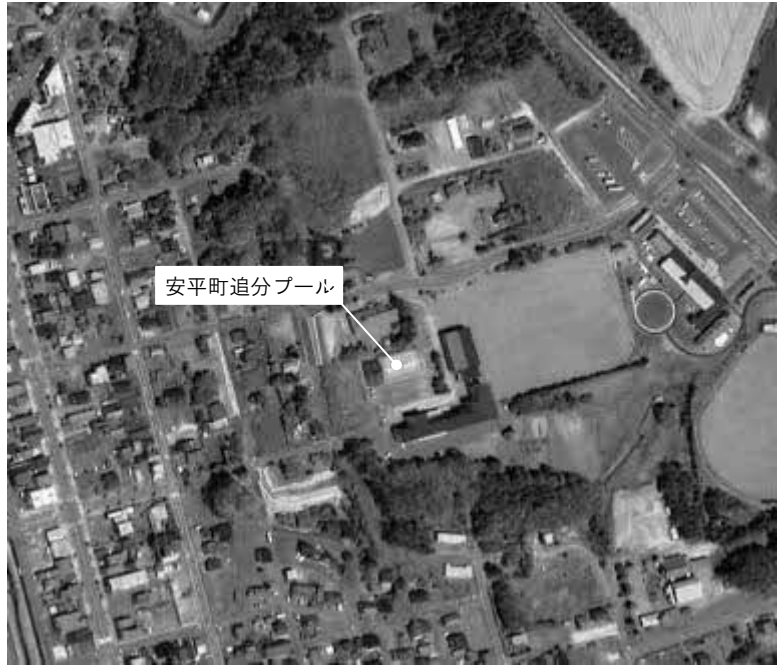
1: プール外装材の状況

部分的な劣化が見られる

経年劣化や一部歪み等が見られる

鉄骨柱を覆うモルタルは経年劣化によるクラックが全体的に見られる

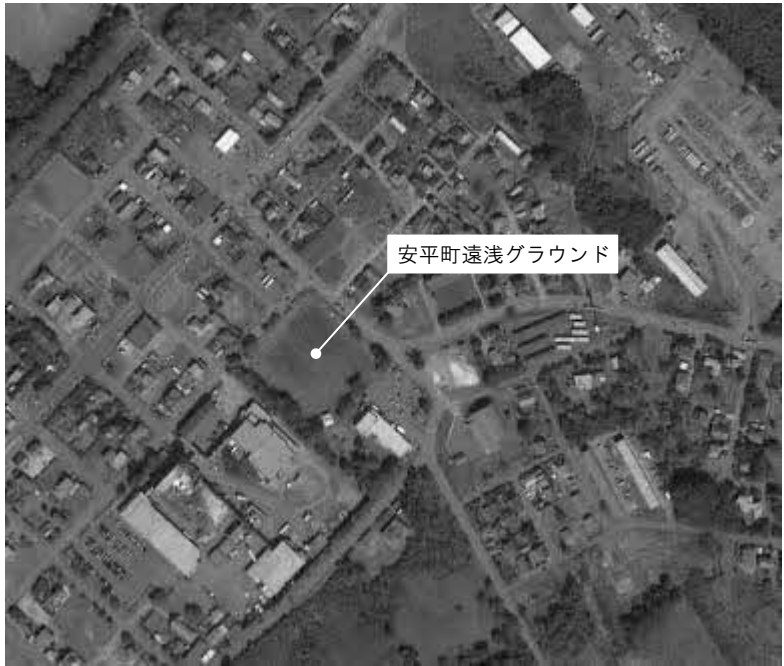
1:グラウンド周辺フェンスの状況

※経年劣化による錆や変形が見られる道路側フェンス等は早急に点検が必要

フェンスは全体的に経年劣化が見られる

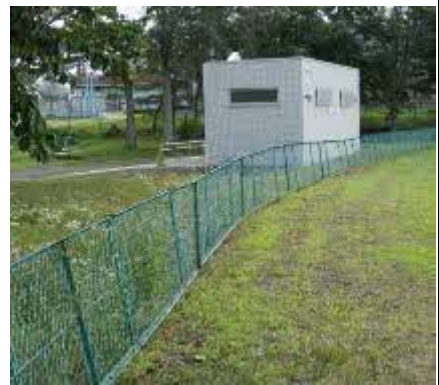
3:グラウンド周辺の状況

グラウンド周辺の法面の状況、土の流出等が見られる

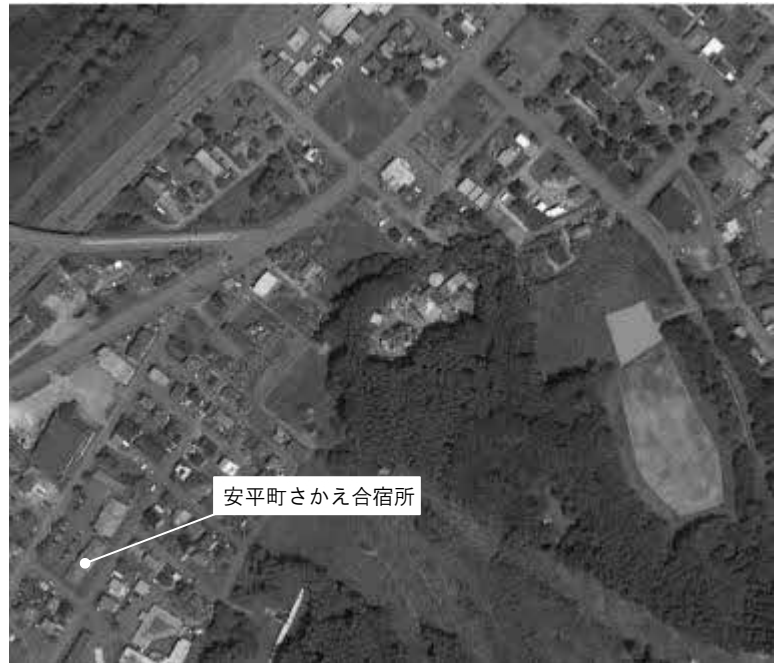
1:外壁の状況

一部、経年劣化が見られるが、破損等は見られない
